# Tillbehör dricksfontän Armatur

Art. nr 79090  
GTIN 3456330014748  
RSK nr 8309173

# Installation Armatür

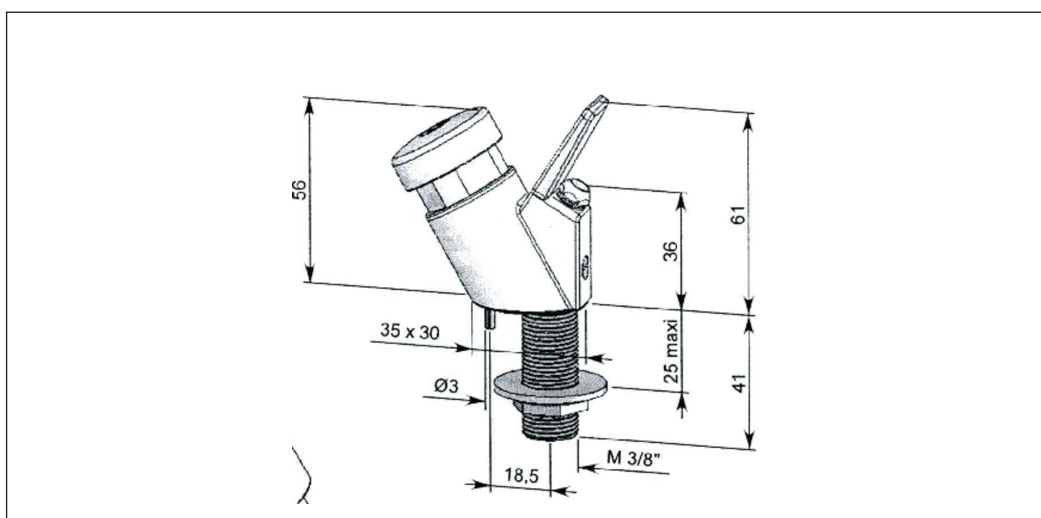
Armaturen med påmonterad gummiplatta monteras i från ovansidan. Säkerställ att styrtappen kommer i styrhålet. Silikonskivan och mutter fästs i armaturen på undersidan. Koppla p den flexibla slangen och sätt på vatten. Kontrollera att läckage inte uppstår från armaturen.

Skölj och rengör anslutningsröret i armaturen innan montering. Smuts och andra partiklar får inte komma in i armaturen då detta kan vara skadligt och läckage kan uppstå.

En tryckreduktionsventil bör användas till att justera vattentrycket mellan 3,5 - 5 bar. Eventuellt kan en vattenbegränsare sättas in mellan vägguttaget och
