# Tillbehör dricksfontän Armatur

Art. nr 79090  
GTIN 3456330014748  
RSK nr 8309173

Armatur till dricksfontän.

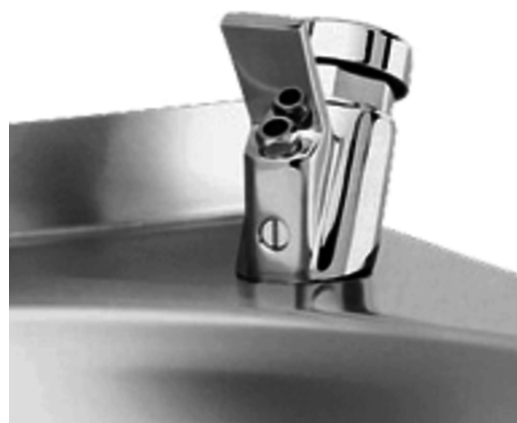
Chrome plated brass

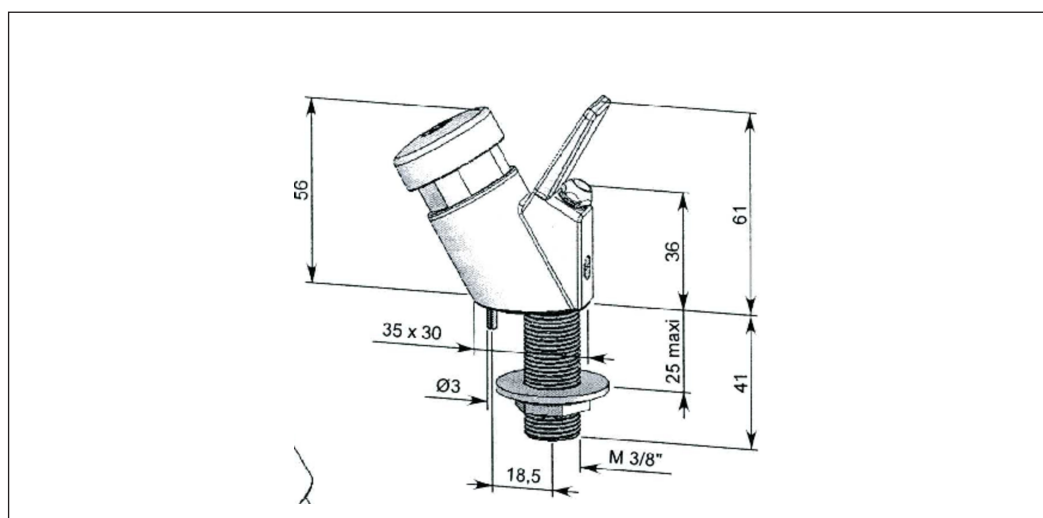
# Installation Armatür

Armaturen med påmonterad gummiplatta monteras i från ovansidan. Säkerställ att styrtappen kommer i styrhålet. Silikonskivan och mutter fästs i armaturen på undersidan. Koppla p den flexibla slangen och sätt på vatten. Kontrollera att läckage inte uppstår från armaturen.

Skölj och rengör anslutningsröret i armaturen innan montering. Smuts och andra partiklar får inte komma in i armaturen då detta kan vara skadligt och läckage kan uppstå.

En tryckreduktionsventil bör användas till att justera vattentrycket mellan 3,5 - 5 bar. Eventuellt kan en vattenbegränsare sättas in mellan vägguttaget och

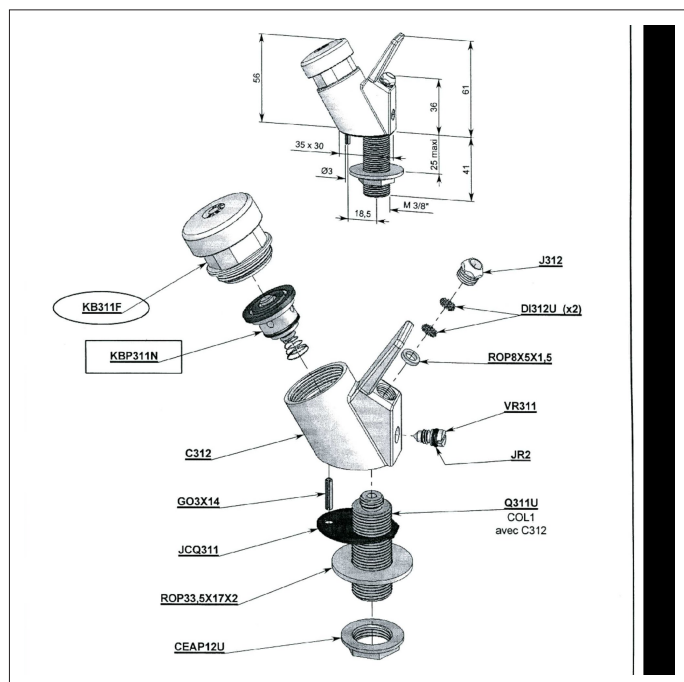
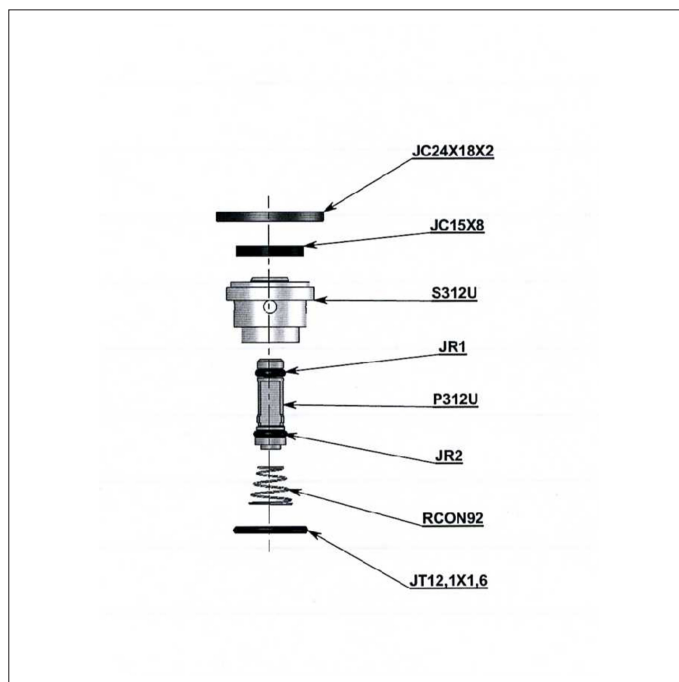
## LÄCKAGE PÅ ARMATUR

-Läckage vid pipen av armaturen: Mest troligt att O-ringen är skadad eller smuts under O-ring JR2. Rengör stämpel P312U som är inkluderad i KBP311N. Smörj lite fett runt stämplens före montering. Om O-ring JR2 är trasig bör hela armaturen bytas.

Läckage under tryckknapp: Mest troligt förorsakad av en skadad eller sliten O-ring - JR1. Rengör stämpel P312U som är inkluderad i KBP311N. Smörj lite fett runt stämplens före montering. Om O-ring JR2 är trasig bör hela armaturen bytas.

Vattenstrålen justeras genom att använda justeringsskruven under armaturen. Tryck på utlösaren medans skruven justeras, då går det snabbast justera vattenstrålen. Skruven är liten. Var uppmärksam så att den inte skruvas ut helt.
