# Vaskerende P5

P5-FLEX  
8719585005356

## Beskrivelse

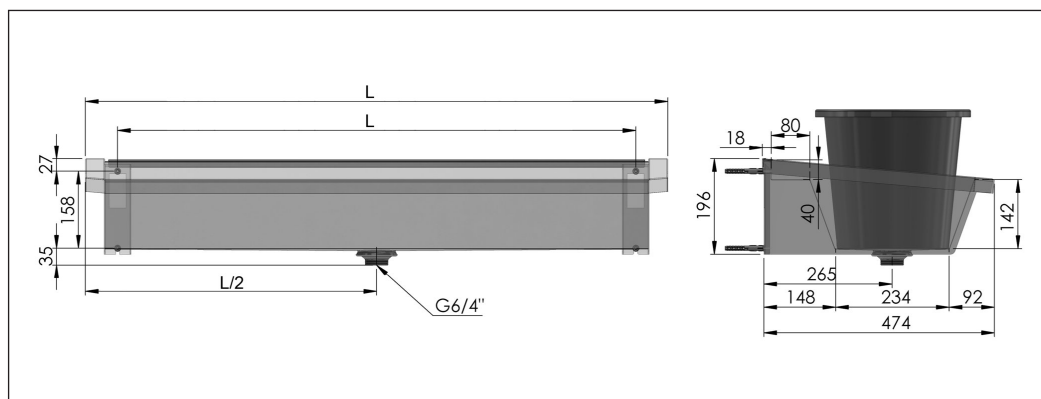
Udvendige mål i mm  
Dimension afløb i mm  
Materiale

600-3000 x 474 x 186  
1 1/2"  
Stainless steel 18/10,  
AISI304, 1.4301  
1 / 1,5  
500/800/900

Vaskerende i poleret rustfri stål AISI304. Leveres med integreret vægbeslag og bundventil. Presset afløb uden skruer og pakning der sikrer enkel rengøring. Vaskerenden har fald mod afløb der er placeret i center.

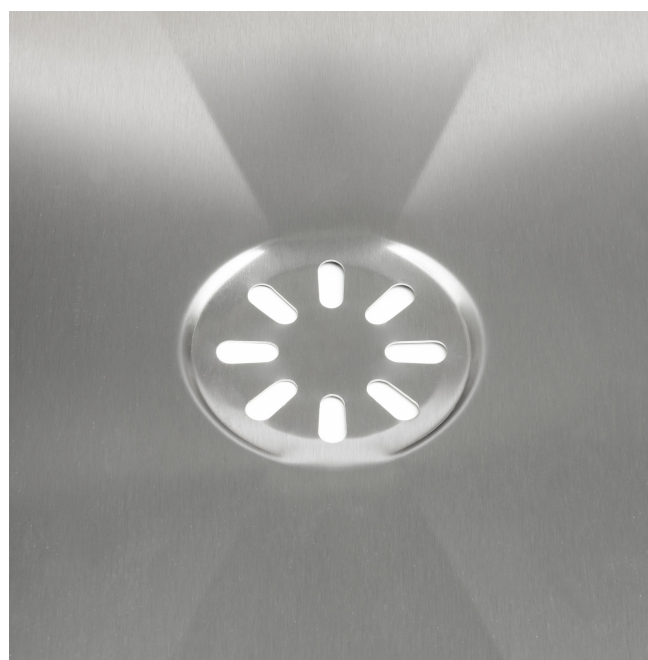
Fleksibel vaskerende i poleret rustfri stål AISI304. Leveres med integreret vægbeslag og bundventil. Vaskerenden har en indvendig hjørneradius på mere end 90°. Presset afløb uden skruer og pakning der sikrer enkel rengøring. Vaskerenden har fald mod afløb der er placeret i center.
