# Vaskerende P9

P9-FLEX  
8719585005370

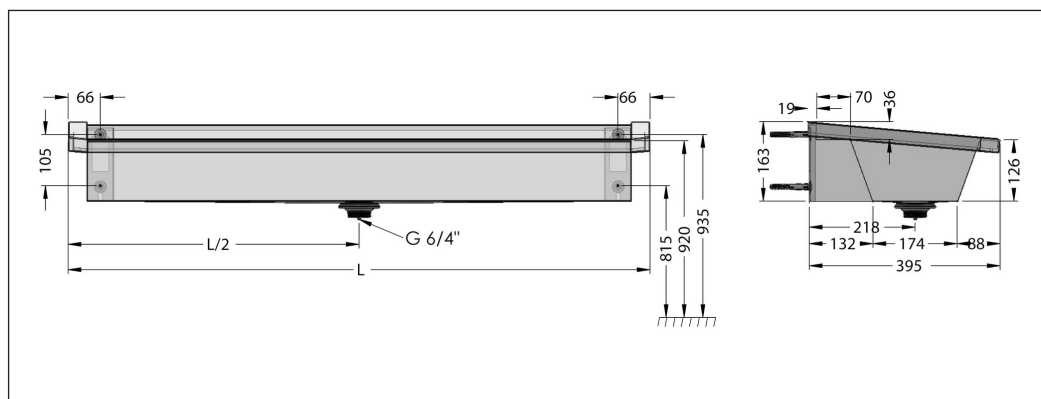
Udvendige mål i mm  
Dimension afløb i mm  
Materiale

600-3000 x 395 x 163  
1 1/2"  
Stainless steel 18/10,  
AISI304, 1.4301  
1 / 1,5  
500/800/900

Materiale tykkelse i mm  
Anbefalet højde i mm

Vaskerende i poleret rustfri stål AISI304. Leveres med integre vægbeslag og bundventil. Vaskerenden har en invendig hjørneradius på mere end 90°. Presset afløb uden skruer og pakning der sikre enkel rengøring. Vaskerenden har fald mod afløb der er placeret i center.

De skrå udvendige hjørner minimere eventuelle skader ved fald mod vaskerenden.

Ombukket kanter der hindre skader ved montage. Vaskerende er udformet så der er plads til en gulvspand i bunden.

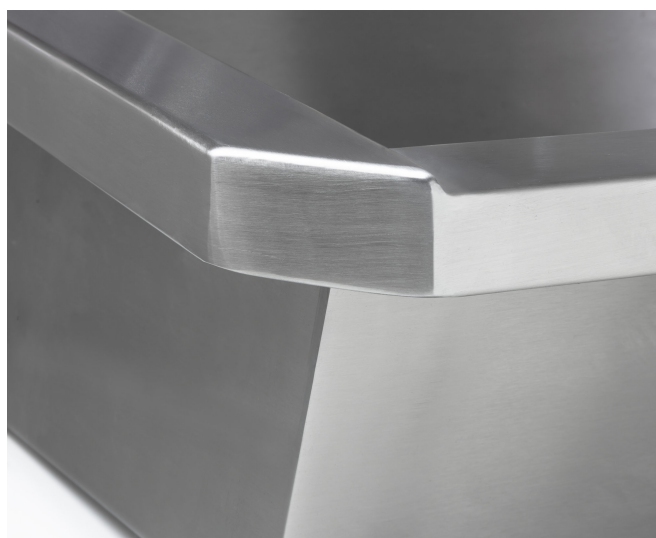
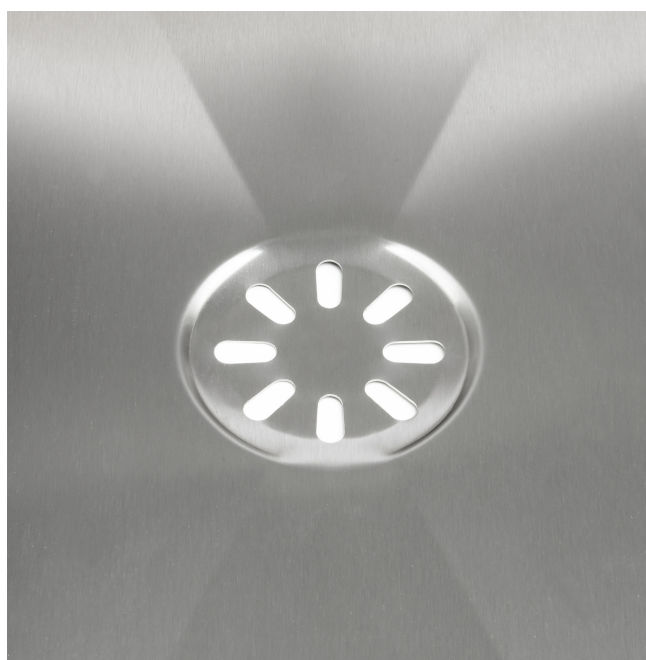
Fleksibel vaskerende i poleret rustfri stål AISI304. Leveres med integrete vægbeslag og bundventil. Vaskerenden har en invendig hjørneradius på mere end 90°. Presset afløb uden skruer og pakning der sikre enkel rengøring. Vaskerenden har fald mod afløb der er placeret i center.

De skrå udvendige hjørner minimere eventuelle skader ved fald mod vaskerenden.

Ombukket kanter der hindre skader ved montage. Vaskerende er udformet så der er plads til en

gulvspand i bunden.
